## Problèmes de bordures sur les positions pick-up

- a) Suivi des rognures sur le feutre pick-up suite à des éléments aspirants mal réglés
- b) Suivi des rognures sur le feutre pick-up en raison de caisses de conditionnement construites de façon inadaptée
- c) Suivi des rognures suite à une température trop élevée du feutre en bordures

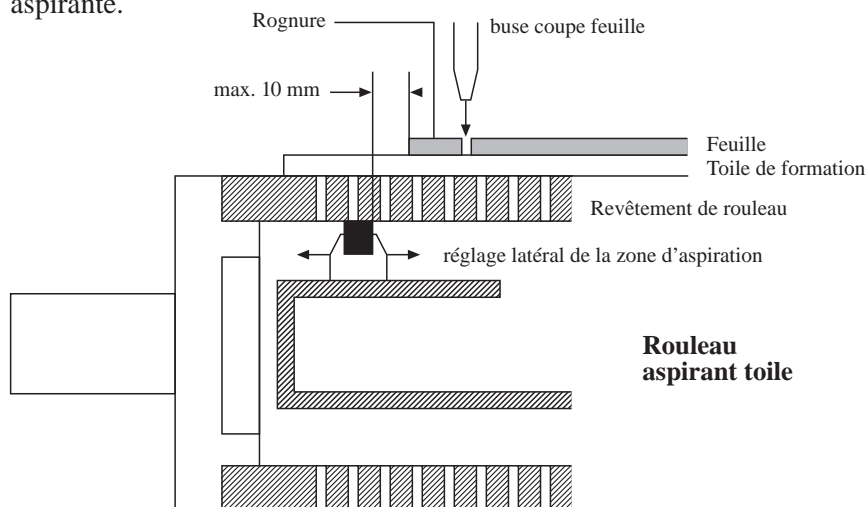
Réglage adéquat  
des zones d'aspiration

Pour atteindre une siccité élevée sur la toile de formation, les limites latérales d'aspiration des caisses sont à régler à environ 10 mm des bords hors de la feuille.

Ceci est particulièrement valable pour les zones de vide de la presse aspirante.

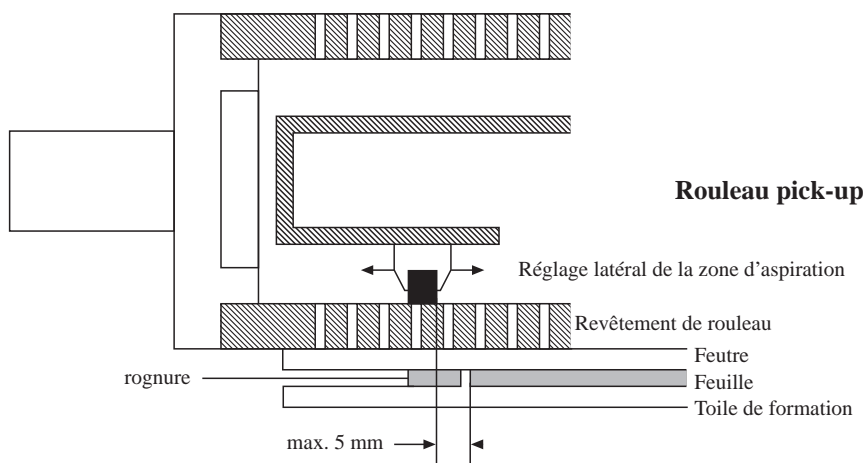
Limite latérale  
au rouleau pick-up

Pour le rouleau pick-up, les limites latérales de la zone d'aspiration doivent se situer à 5 mm maxi à l'extérieur du format de la feuille emmenée par le feutre.

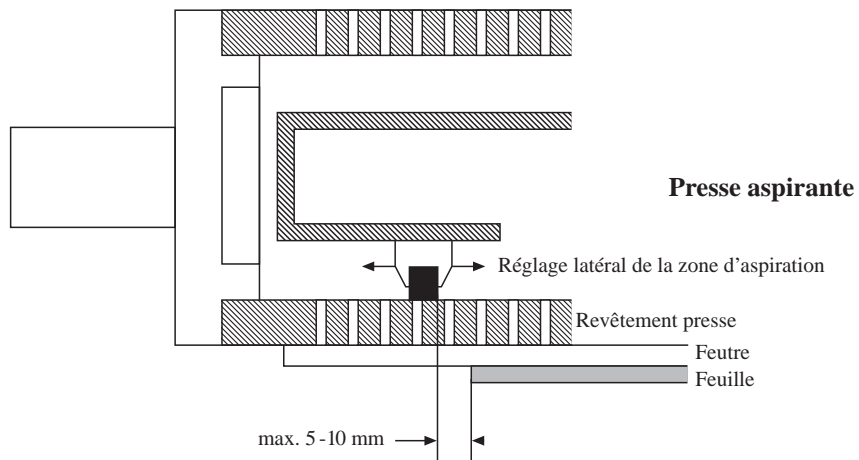
Les limites latérales de vide de la presse aspirante doivent dépasser de largeur de la feuille de 5 - 10 mm.

Si l'écart est plus grand, une grande quantité d'air est aspirée à travers le feutre avec pertes d'énergie. Le feutre s'encrasse plus vite. Les impuretés sont aspirées avec tant de force que même le conditionnement n'est plus en mesure de maintenir le feutre propre, à longue échéance, dans la zone des bordures.

Croissance de  
l'encrassement malgré  
le conditionnement

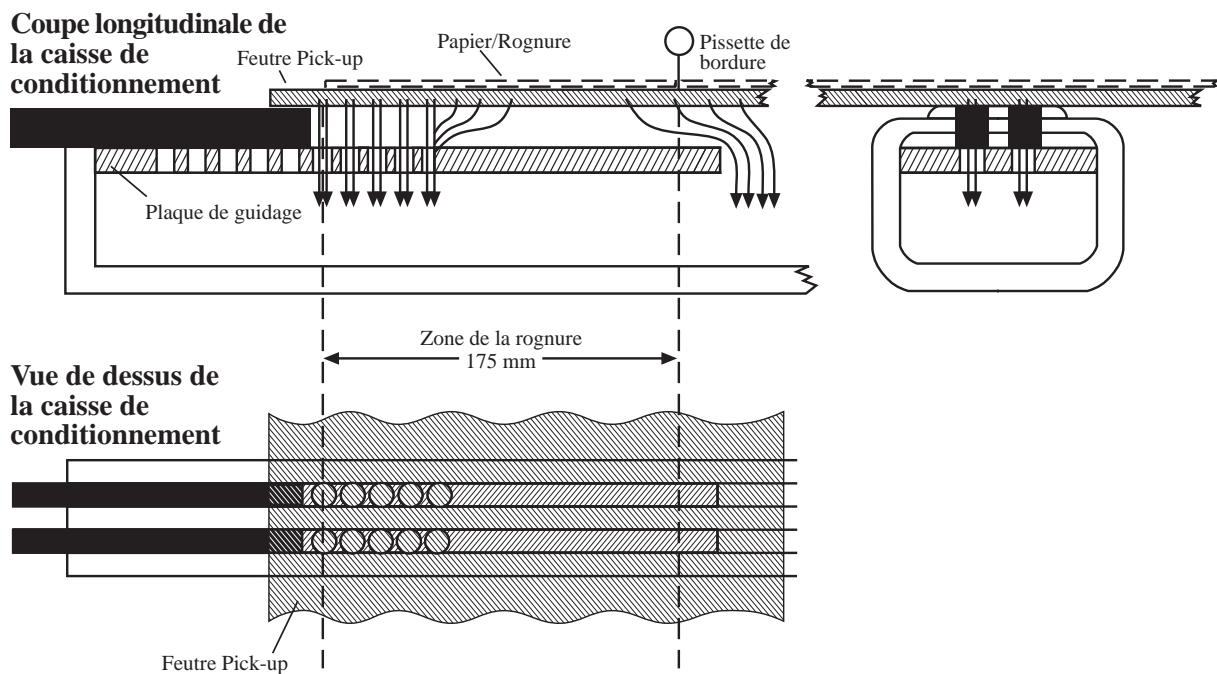
La caisse de conditionnement représentée ici possède une plaque de guidage interne, partiellement perforée, sur laquelle se déplacent les réglettes de bordure.

Sur la figure, l'on peut nettement distinguer, qu'une action *directe* du vide n'a lieu *seulement* que dans la zone des perforations. Cependant, l'action d'aspiration est également réduite, par rapport à la section transversale "complètement ouverte".

Dans la zone non perforée l'action d'aspiration est très indirecte et donc respectivement encore plus faible.

Pour les caisses de conditionnement existantes avec la conception indiquée à la page 4, il est tout à fait recommandé de percer les perforations manquantes sur toute la largeur de la plaque de guidage.

Cependant on devrait fondamentalement employer des caisses de conditionnement n'ayant pas ces plaques de guidage perforées, c'est à dire dont la section soit ouverte sur toute sa longueur.

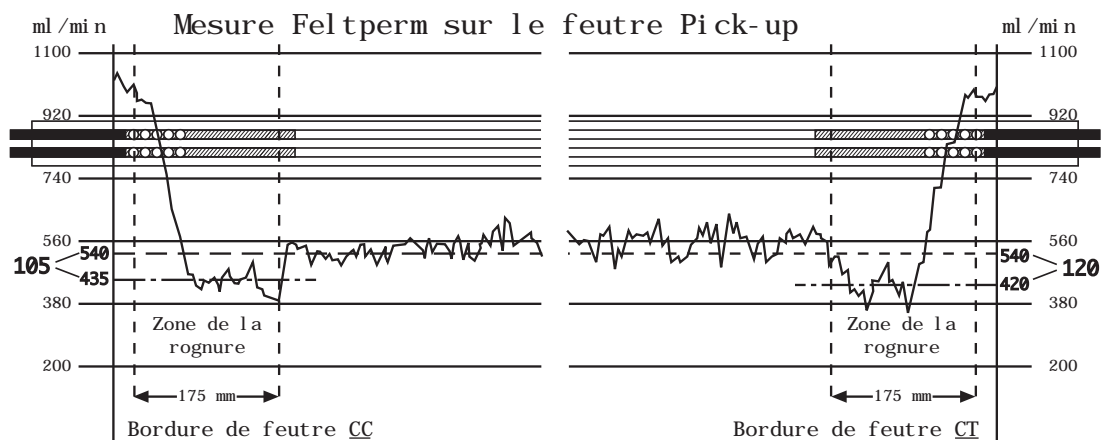
Bords denses  
par effet irrégulier  
du ride.

Au moyen d'une mesure Feltperm représentant la bordure de feutre CC et CT, on distingue que, dans cette zone, le feutre est nettement plus fermé et tend ainsi à lever la rognure de la toile. (Il est d'ailleurs impossible de repérer ces bandes fermées à l'aide de l'appareil SCANPRO, du fait de sa surface de mesure trop importante.)

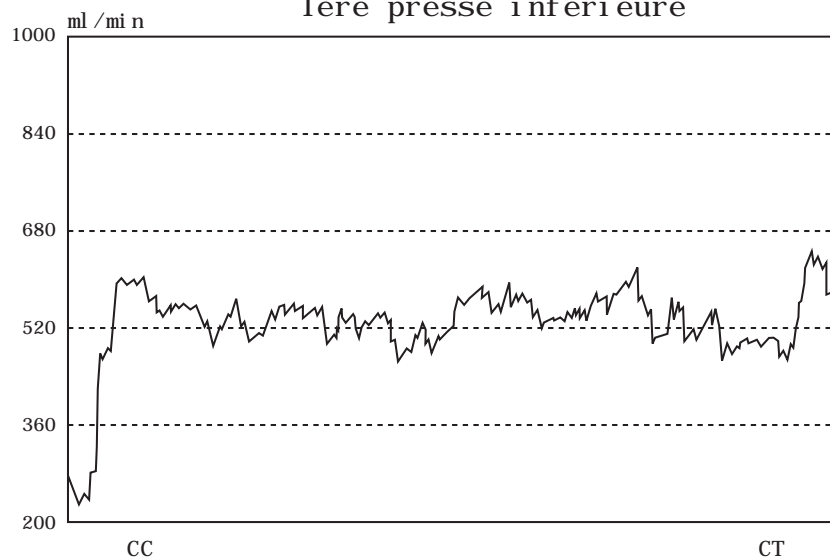
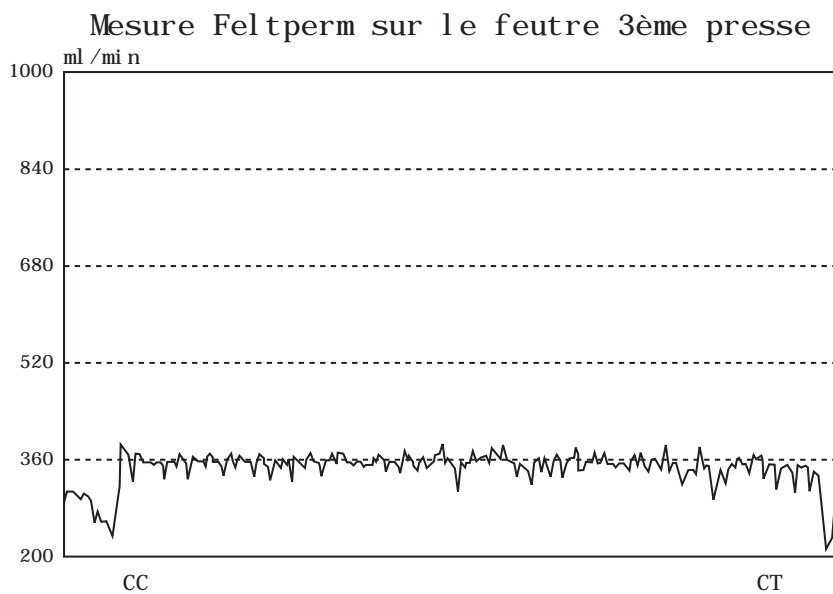
Mesure Feltperm sur le feutre  
1ère presse inférieure

Les deux diagrammes suivants – mesures Feltperm effectuées par Heimbach avant une 1ère presse et une 3ème presse et avec la même construction de caisses de conditionnement – tendent à confirmer cet état de fait. Sur ces deux diagrammes est représentée la largeur totale du feutre, alors que, sur le schéma ci-dessus, la mesure n'a été effectuée que sur les bordures du feutre CC et CT.

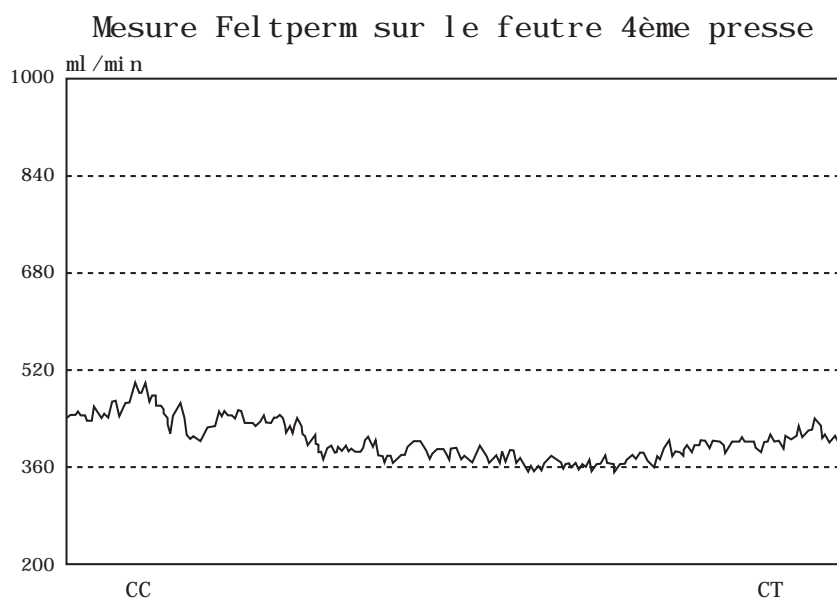
Le diagramme suivant montre une mesure similaire sur le feutre 4ème presse, cependant avec la caisse basculée. On distingue ici clairement, que, sur ce diagramme, les zones critiques de bordures ne s'avèrent *pas* plus fermées.

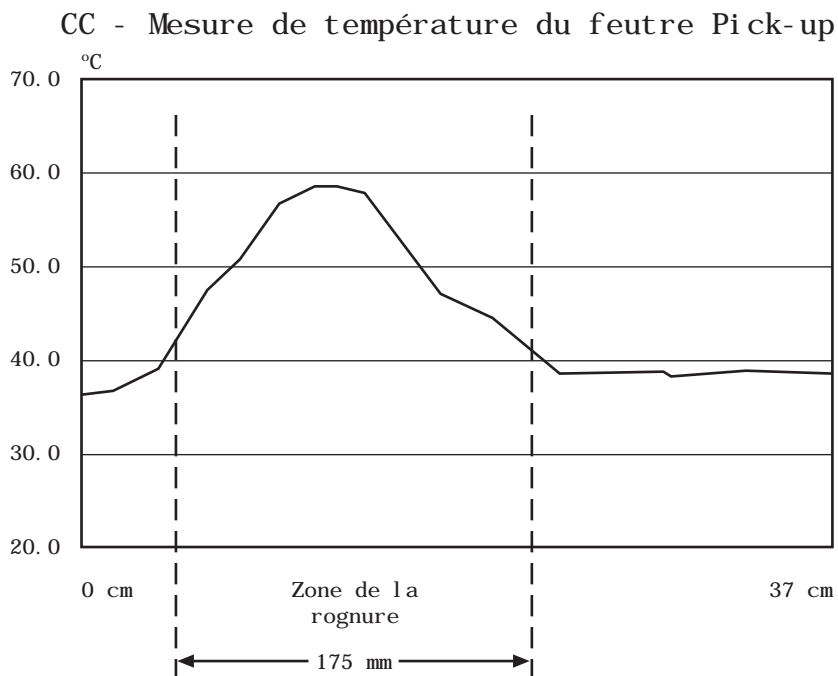
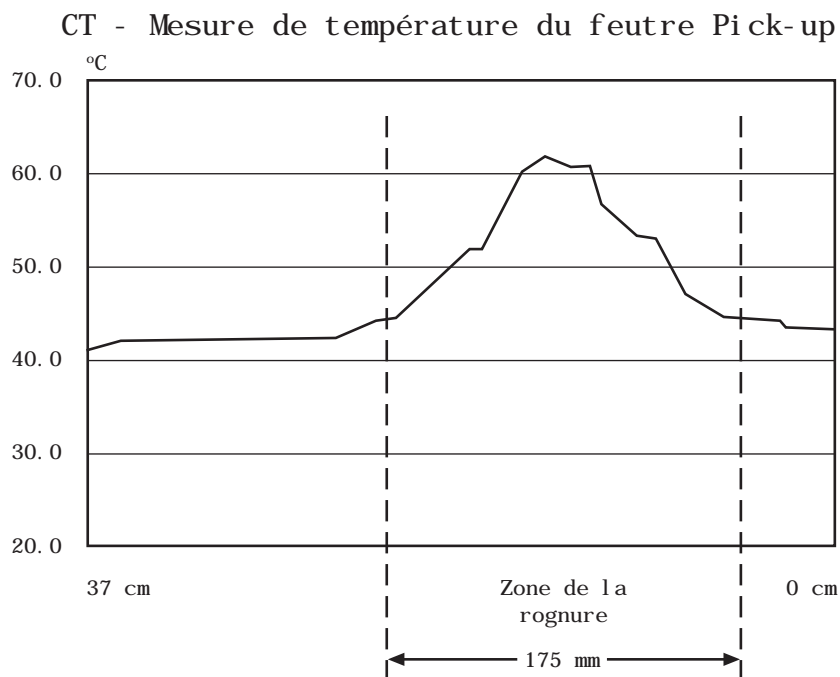
Des mesures de température sur un feutre Pick-up présentent des valeurs plus élevées en zones de bordures CC et CT.

Dans ces zones apparaissent également des problèmes de suivi des rognures.

Ces problèmes étaient ici sans aucun doute causés par des températures ayant jusqu'à 20°C de plus dans ces zones critiques. La raison du phénomène était une caisse à vapeur réglée trop large.

Attention: contrôler le réglage des caisses à vapeur !

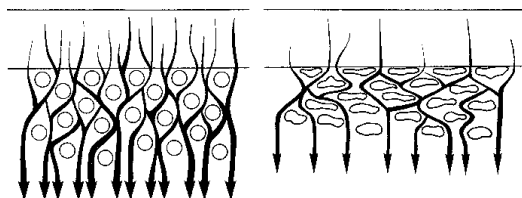
A de telles hautes températures peut se produire une modification thermo-plastique du feutre qui, comme cela est représenté très symboliquement sur les schémas suivants, conduit ensuite également à une zone plus fermée et cause, de ce fait, le suivi des rognures.

Aux hautes températures, possible altération thermo-plastique des fibres.
